UPAYA PENANGANAN PASCA LONGSOR LINTAS PURWOKERTO – KUTOARJO (STUDI KASUS KM 423+100 STASIUN IJO-TAMBAK

^{1,2,3} Program Studi Perkeretaapian, Sekolah Tinggi Transportasi Darat Bekasi

(STUDI KASUS KM 423+100 STASIUN IJO-TAMBAK)”

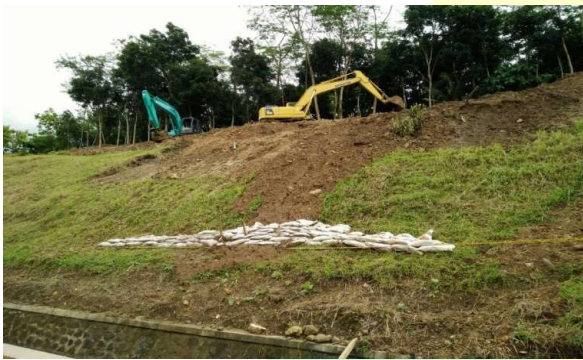
Gambar III.2 Titik rawan longsor
(sumber :Dokumentasi Peneliti)

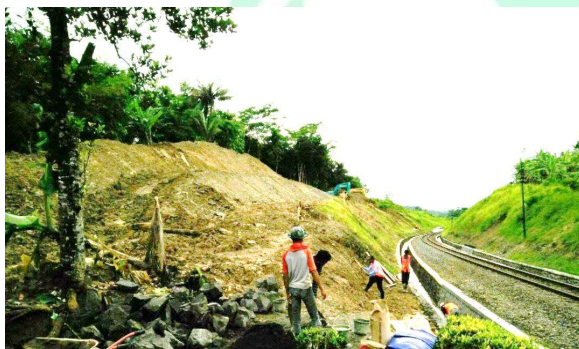
Gambar III.3 Titik rawan longsor
(sumber : Dokumentasi Peneliti)

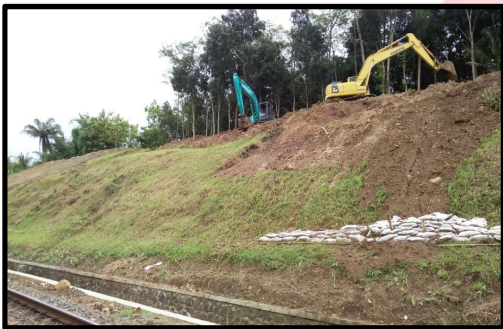
Sudut lereng cukup curam yaitu sekitar 70 - 80 derajat dengan ketinggian puncak mencapai 20 meter sebelum terjadinya longsor dan keadaan medan terdiri dari pegunungan dan perbukitan serta lahan yang kurang ditumbuhi pohon.

Gambar V.1 Kondisi Lereng Pasca Terjadinya Longsor

1. Memperbaiki sistem drainase di atas lereng, guna mengantisipasi curah hujan yang tinggi, membuat sumber resapan air hujan (biopori) dan mengubah geometri lereng, dengan cara mengurangi tinggi lereng dan mengurangi sudut kemiringan lereng sehingga memperkecil kemungkinan terjadinya longsor.

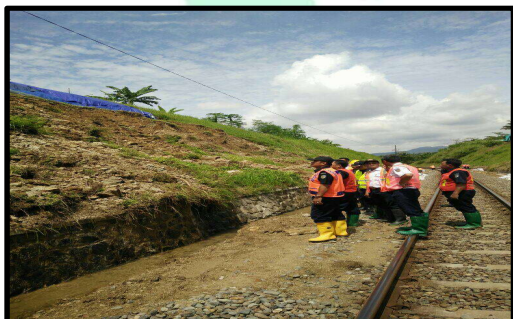
Adanya aliran air atau drainase merupakan faktor penyumbang terbesar yang akan mengakibatkan berkurangnya kuat geser tanah. Bila Drainase mampet dan tidak bisa mengalirkan air maka tanah dasar akan mendorong lereng dan mengalami penurunan yang diakibatkan adanya aliran air tersebut dan sangat berpotensi menyebabkan terjadinya longsor.

Gambar V.2 Kondisi Sistem Drainase Pasca Terjadinya Longsor

2. Sistem drainase di lokasi yang tertutup oleh longsor tanah mengakibatkan genangan, sehingga mengganggu perjalanan kereta api dan berpotensi mengurangi keandalan prasarana kereta api di lokasi tersebut
3. Dampak dari material longsor berpotensi mengakibatkan terganggunya perjalanan kereta api sehingga terjadi PLH (Peristiwa Luar Biasa Hebat).
4. Metode penanganan yang tepat dilakukan adalah dengan menggunakan stabilisasi lereng yang dalam hal ini menggunakan metode terasering dan menentukan faktor keamanan (FK) yang sesuai.
