Evaluasi Geometri Jalan Rel Berbasis *Level Of Safety* Studi Kasus Lengkung No. 5 Km. 2+340 s.d Km. 2+494 Antara Stasiun Padang – Pulau Aie

Muhammad Raji Farizky¹, Angelalia Roza², Wilton Wahab³, Hendri Nofrianto⁴,
Program Studi Teknik Sipil, Fakultas Teknik, Institut Teknologi Padang^{1,2,3,4},
Corresponding Author : angelalia@itp.ac.id

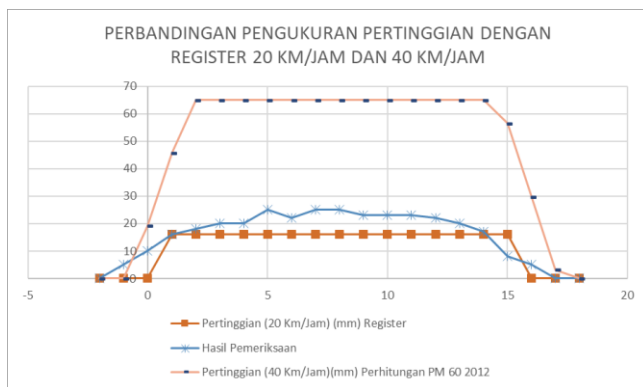
Gambar 2. Perbandingan pengukuran pertinggian dengan register

lengkung. Pada kecepatan operasi eksisting 20 km/jam, masih dijumpai penyimpangan maksimum pada peninggian rel sebesar 10 mm, lebar jalur 11 mm, dan anak panah lengkung 44 mm. Namun demikian, secara rata-rata keseluruhan parameter geometri masih berada pada LOS 2, sehingga lintasan tetap aman dioperasikan dan pemeliharaan yang direkomendasikan bersifat preventif untuk menjaga stabilitas serta mencegah peningkatan penyimpangan.

Sebaliknya, untuk mendukung peningkatan kecepatan hingga 40 km/jam diperlukan penanganan yang lebih komprehensif. Penyimpangan peninggian rel yang mencapai 48 mm, dengan lebar jalur 11 mm dan anak panah lengkung 44 mm, menyebabkan rata-rata kondisi geometri berada pada LOS 2–4 yang menuntut tindakan pemeliharaan korektif hingga darurat. Selain itu, penyesuaian geometri lengkung harus mempertimbangkan perubahan panjang lengkung peralihan yang meningkat dari 3,2 m menjadi 24,4 m, sehingga pelaksanaannya perlu memperhatikan keterbatasan ruang, kondisi emplasemen, serta kesesuaian dengan prasarana eksisting.

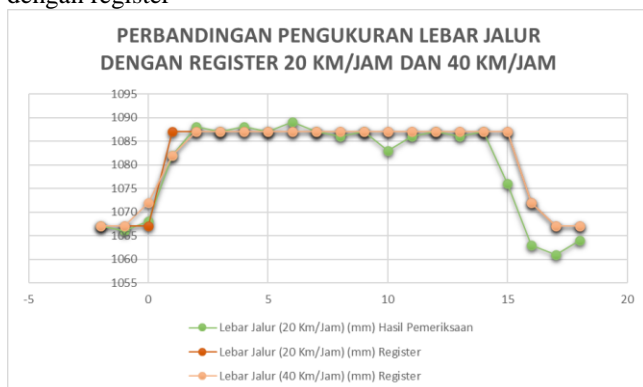
Gambar 3. Perbandingan pengukuran lebar jalur dengan register

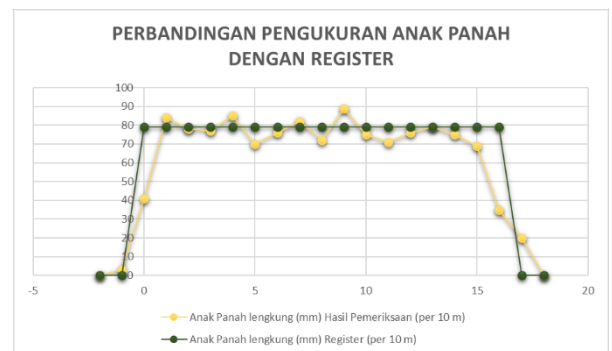
Gambar 4. Perbandingan pengukuran anak panah dengan register
