# Analisis Kimia dan Mikrostruktur Rem Blok pada Roda Kereta Rel Listrik dengan Keausan Beralur

*The wear that occurs on the wheels of the Mass Rapid Transit Jakarta (MRTJ) train is abnormal wear at a higher depth level only at one point, causing new grooves. The MRT Jakarta train continues to operate with wheels that are experiencing grooved wear, because there has been no repair. This study aims to determine the causes and effects of grooved wear on the wheels. For this reason, in order to reveal the cause of wear, an analysis of surface morphology, chemical composition, physical properties, mechanical properties (hardness) and microstructure was carried out on 3 samples of brake blocks that experienced wear and one sample of brake blocks that had not been used as a comparison. From this study it was revealed that the composite material and cast iron in the rem blok construction complied with the manufacturer's specifications, however, the compressive strength of the composite material (29 MPa) was lower than the MRTJ requirement (35 MPa). The failure of the grooves on the train wheels is thought to be caused by the morphology of the brake block which contains cast iron on the s

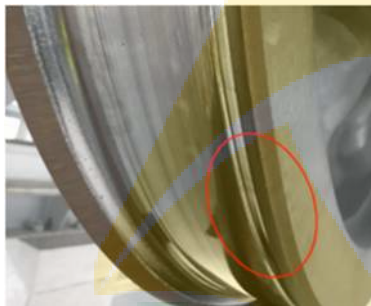
Gambar 1. Keausan Profil Roda Kereta MRT Jakarta

Interaksi kontak antara dua permukaan benda padat dapat menghasilkan kegagalan mekanis berupa keausan. Pada sarana kereta api keausan tidak dapat terhindar dari kegagalan mekanis ini. Gesekan roda dengan rel dan rem blok adalah penyebab terjadinya keausan pada roda kereta api. Keausan yang terjadi pada roda kereta Moda Raya Terpadu (MRT) Jakarta adalah keausan tidak normal yaitu mengalami tingkat kedalaman yang lebih tinggi hanya pada satu titik, sehingga menyebabkan alur baru pada roda kereta MRT Jakarta dapat dilihat pada Gambar 1.

Sungguhpun belum adanya tindakan perbaikan dari permasalahan diatas, akan tetapi kereta MRT Jakarta tetap beroperasi dengan kondisi roda yang mengalami keausan beralur. Tindakan yang dilakukan hanya dilakukan reprofil roda dengan proses pembubutan yang memiliki dampak berkurangnya umur pakai roda kereta (Muhamedsalih et al., 2019). Berdasarkan

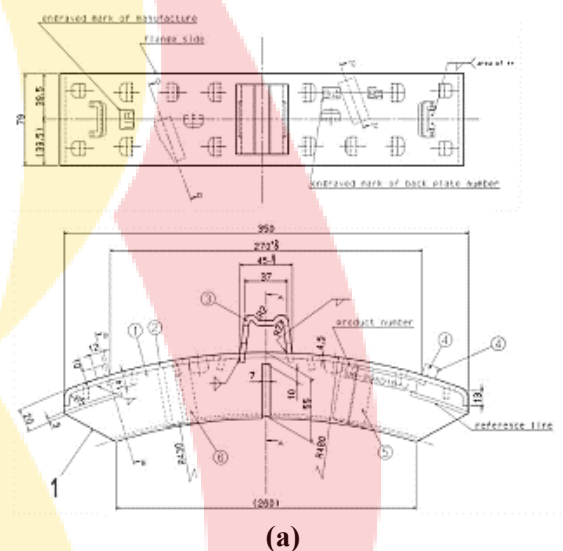
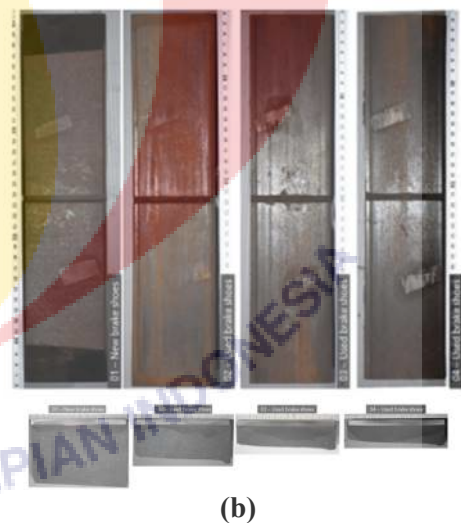
Gambar 4. (a) Gambar Teknis Rem Blok (b) Sampel Uji Rem blok

Dalam pengujian menggunakan 4 sampel rem blok yaitu satu rem blok baru dan 3 rem blok bekas yang telah digunakan dengan ketebalan yang berbeda seperti yang ditunjukkan pada Gambar 4.. Pada pengukuran rem blok dalam satu sampel terdapat perbedaan dalam satu rem blok yang sama, hal ini disebabkan dari gesekan antara rem blok dan roda.

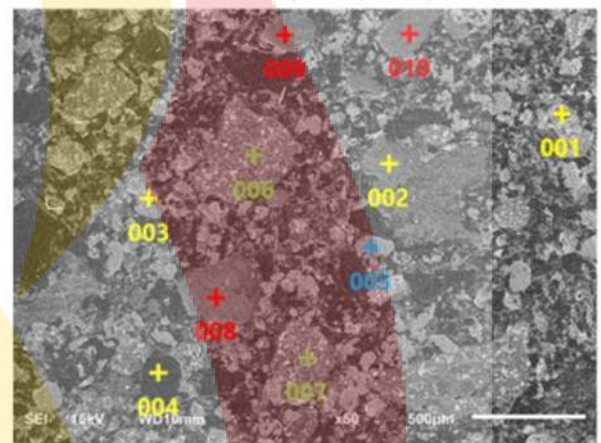
Gambar 6. Analisa Titik Kimia

Setelah diketahui komposisi dalam unsur yang terkandung pada rem blok, selanjutnya dapat diketahui kekerasan setiap unsur yang terkandung dalam rem blok, kekerasan unsur penyusun dapat dilihat pada Tabel 6. Data tabel 6 menunjukkan bahwa terdapat unsur material *Amorphous Slica* yang berjenis *inorganic material* dengan komposisi 22% bersama *Calcium Carbonate*. Unsur *Amorphous Slica* memiliki kekerasan (HB) 750-1200, nilai ini lebih besar dari kekerasan roda yang sebesar 284-287. Jika melihat morfologi permukaan rem blok terdapat *cast iron block* dalam konstruksi yang hampir menutup keseluruhan permukaan rem blok, *cast iron block* memiliki kekerasan (HB) sebesar 194-223 yang

Dari Gambar 6 dapat diketahui komposisi kimia dari rem blok, keterangan titik-titik unsur kimia dapat dilihat pada tabel 7.

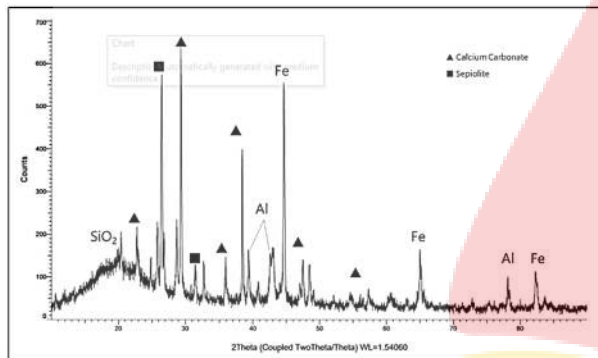
Gambar 7. Spektrum XRD pada Material Komposit

Dari hasil analisis gambar 7 terbentuk unsur *calcium carbonate*, *sepiolite*, *aluminium*, *iron*, dan *amorphous silica*. Puncak tertinggi *calcium carbonate* didapat pada sudut  $39^\circ$  dengan intensitas 660. Unsur-unsur yang terbentuk sama dengan spesifikasi teknis yang tersedia.

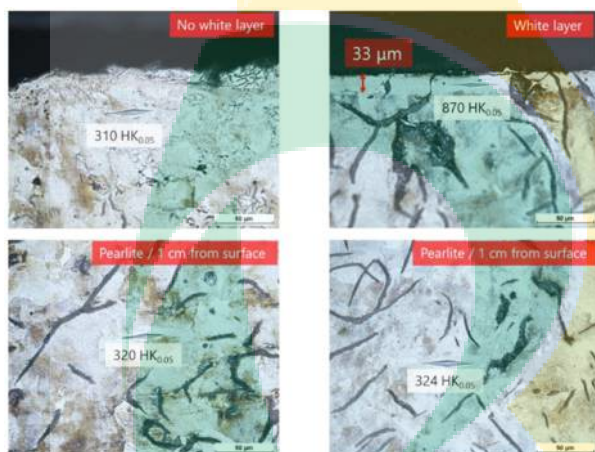
Gambar 8. Mikrostruktur Besi Cor Rem Blok

Gambar 8 menunjukkan bahwa material besi cor yang disisipkan didalam rem blok dengan struktur mikro grafit dan perlit. Ditemukan fase lapisan putih (dengan ketebal  $33\mu\text{m}$ ) terlihat pada rem blok yang sudah digunakan dipermukaanya namun tidak ditemukan pada rem blok baru. Kekerasan lapisan ini adalah  $870\text{ HK}_{0.05}$ , dan nilai ini sangat tinggi dibandingkan dengan kekerasan matriks perlit yaitu  $324\text{ HK}_{0.05}$ . Ditemukan fase keras mengindikasikan bahwa besi cor tambahan rem blok mengalami temperature tinggi saat gesekan permukaan selama pengereman. Kondisi ini menyebabkan perlit berubah menjadi fase keras (martensit dan/atau karbida).

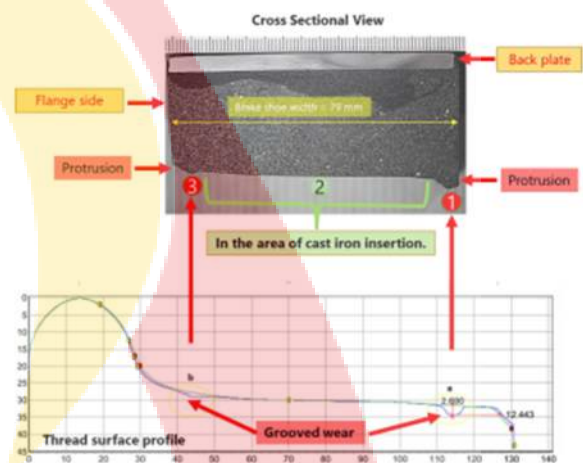
Gambar 9. Posisi Keausan Beralur

Besi cor yang terdapat pada rem blok menutupi seluruh permukaan rem blok, tapi 5-10 mm dari setiap tepi rem blok tidak tertutupi oleh besi cor ini (*blank spot*). Area *blank spot* yang tidak terdapat besi cor ditemukan tonjolan ditepi rem bloknya. Tonjolan ini memiliki tinggi yang berbeda dengan permukaan rem blok yang terdapat besi cor, tonjolan ini ditemukan disepanjang tepi permukaan rem blok. Tonjolan ini memiliki posisi yang sama dengan ditemukan keausan beralur di roda kereta pada permukaan tapak roda di titik a dan b dapat dilihat pada Gambar 9. Permukaan datar di rem blok berada di tingkat yang sama dengan permukaan besi cor arena ketahanan aus yang lebih tinggi.

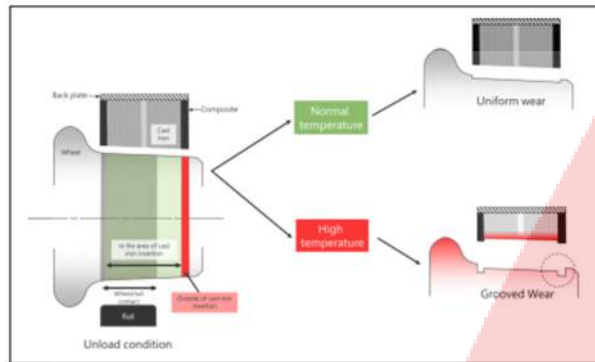
Gambar 9. Ilustrasi Keausan Tapak Roda yang Dipengaruhi oleh Peningkatan Temperatur

Di bawah suhu normal, keausan seragam mungkin terjadi dengan profil keausan rata baik pada permukaan lurus tapak roda maupun sepatu rem. Selama pengereman suhu tinggi, tapak roda dan permukaan besi cor akan melunak, menyebabkan meningkatkan tingkat keausan kedua komponen. Abrasi sepatu rem di area luar penyisipan besi cor akan lebih rendah karena pelunakan tapak roda. Keadaan ini secara bersamaan menghasilkan pembentukan tonjolan pada sepatu rem dan keausan beralur pada tapak.

Gambar 9 mengilustrasikan area kontak rel-roda dan keausan tapak roda dibawah dua kondisi suhu pengereman, yaitu suhu normal dan suhu tinggi. Kondisi ini mungkin menunjukkan perilaku pemakaian yang berbeda.
