OPTIMALISASI PERAWATAN TERHADAP GUNA MEMINIMALISIR GANGGUAN TERHADAP LOKOMOTIF CC 203 DI DAOP 2 BANDUNG

^{1,2,3} Program Studi Perkeretaapian, Sekolah Tinggi Transportasi Darat Bekasi

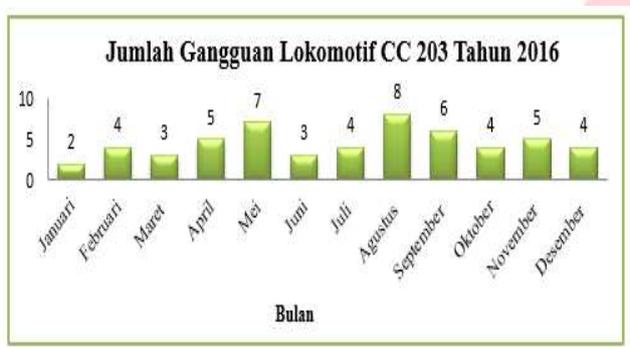
Sumber : Hasil Analisis, 2017

Berikut adalah data jumlah gangguan lok CC 203 di Daop 2 Bandung pada tahun 2016 :

Dari data di atas dapat dilihat bahwa frekuensi gangguan lokomotif CC 203 pada tahun 2016 di lintas Daop 2 Bandung cukup tinggi yaitu terjadi sebanyak 55 kali gangguan selama tahun 2016. Berdasarkan grafik di atas untuk frekuensi gangguan lokomotif CC 203 terbesar terjadi pada bulan Agustus yaitu sebesar 8 kali gangguan di lintas dan pada bulan Mei sebanyak 7 kali gangguan di lintas. Dan frekuensi gangguan terkecil yaitu terjadi pada bulan Januari sebanyak 2 kali gangguan.
